BYT - I/1NP/8/1
STÁVAJÍCÍ STAV

STÁVAJÍCÍ STAV OKEN V BYTĚ				X:\01_projekty\LS4U_logo.jpg
ADRESA AKCE:	INVESTOR:	OZNAČENÍ BYTU:		PROVÁDĚCÍ PROJEKT
Náměstí Svobody 728/1, 160 00 Praha 6	Městská část Praha 6, Čs. armády 23, 160 00 Praha 6	I/1NP/8/1		
MĚŘITKO 1:50	DATUM 8.9.2014	PODLAŽÍ 1.NP

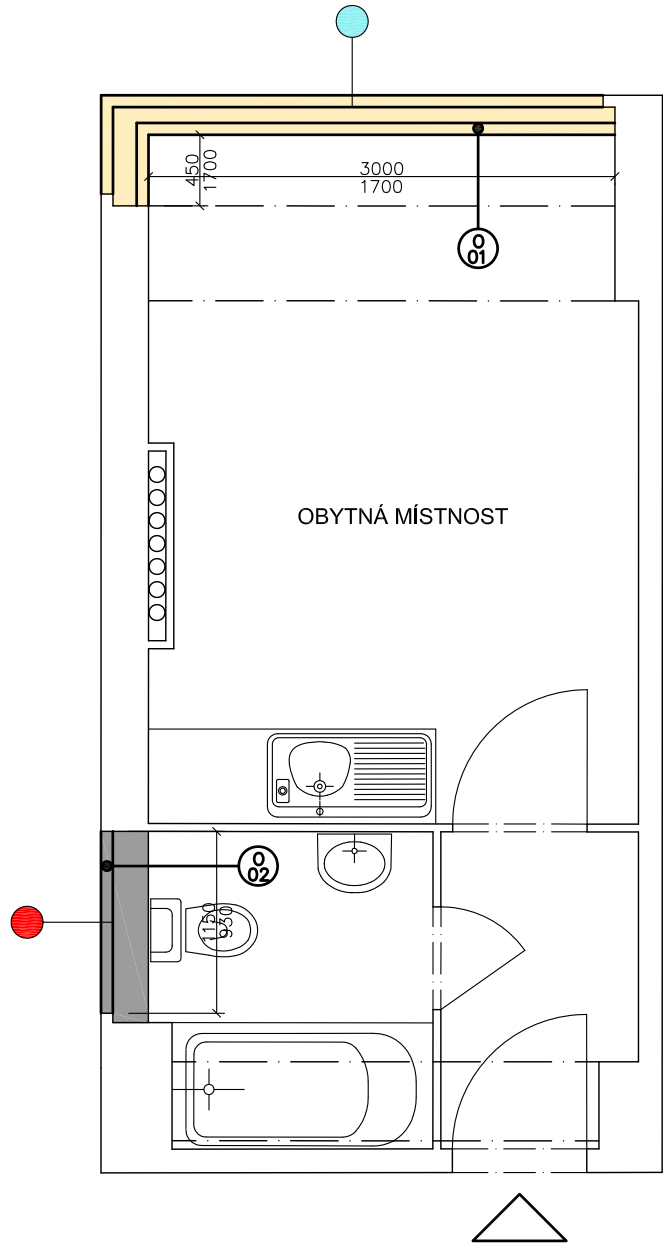
- OKNA – PŮVODNÍ PO REPASÍ, STÁŘÍ CCA 75 LET
- OKNA – KOPIE PŮVODNÍCH, STÁŘÍ CCA 10 LET
- NETĚSNOST, OKNEM ZATĚKÁ, PORUŠENÁ KONSTRUKCE OKNA
- ROZBITÉ OVLÁDÁNÍ MECHANISMU OTEVÍRÁNÍ VĚTRÁČKY
- OZNAČENÍ VSTUPU DO BYTU
- OZNAČENÍ OKEN

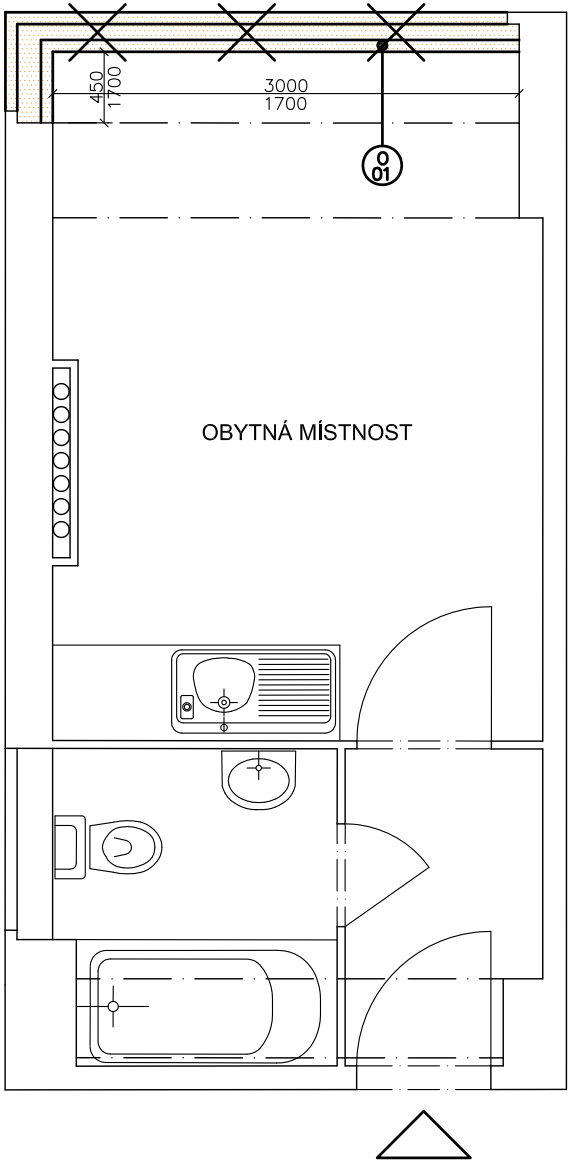
BYT - I/1NP/8/1
BOURACÍ PRÁCE

- VYZNAČENÍ OKNA A ŠPALETY URČENÉ K DEMONTÁŽI A S TÍM SPOJENÁ STAVEBNÍ ČINNOST
- ODSTROJENÍ KŘÍDEL A RÁMŮ OKNA A JEHO LIKVIDACE
- OZNAČENÍ VSTUPU DO BYTU
- OZNAČENÍ OKEN

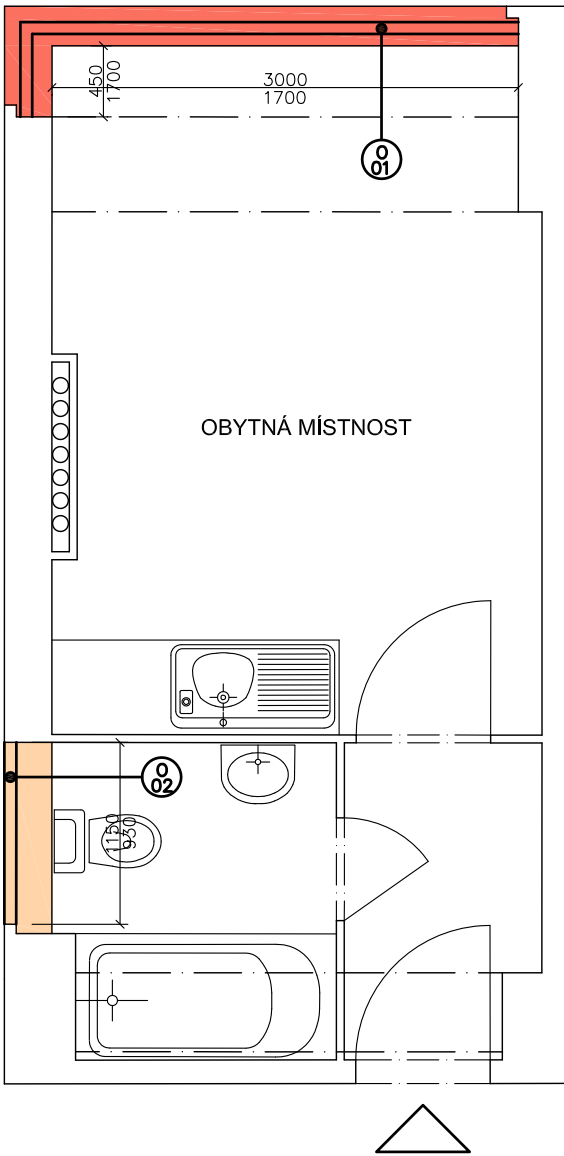
BYT - I/1NP/8/1
NAVRHOVANÝ STAV

- OKNO URČENÉ K VÝMĚNĚ PŘESNÁ PODOBA NOVÉHO OKNA VIZ. KNIHA DETAILŮ OKEN
- OPRAVA PORUCHY OVLÁDACÍHO MECHANISMU
- OZNAČENÍ OKEN
- OZNAČENÍ VSTUPU DO BYTU

POZN.: OSTĚNÍ OKNA BUDE STAVEBNĚ ZAČIŠŤENO A OPRAVENÉ PLOCHY KOLEM OKNA BUDOU NOVĚ VYMALOVÁNY
