BYT - II/1NP/9/3
STÁVAJÍCÍ STAV

STÁVAJÍCÍ STAV OKEN V BYTĚ

ADRESA AKCE:	INVESTOR:	OZNAČENÍ BYTU:		
Náměstí Svobody 728/1, 160 00 Praha 6	Městská část Praha 6, Čs. armády 23, 160 00 Praha 6	II/1NP/9/3		
MĚŘITKO 1:50	DATUM 8.9.2014	PODLAŽÍ	1.NP	
PROVÁDĚCÍ PROJEKT

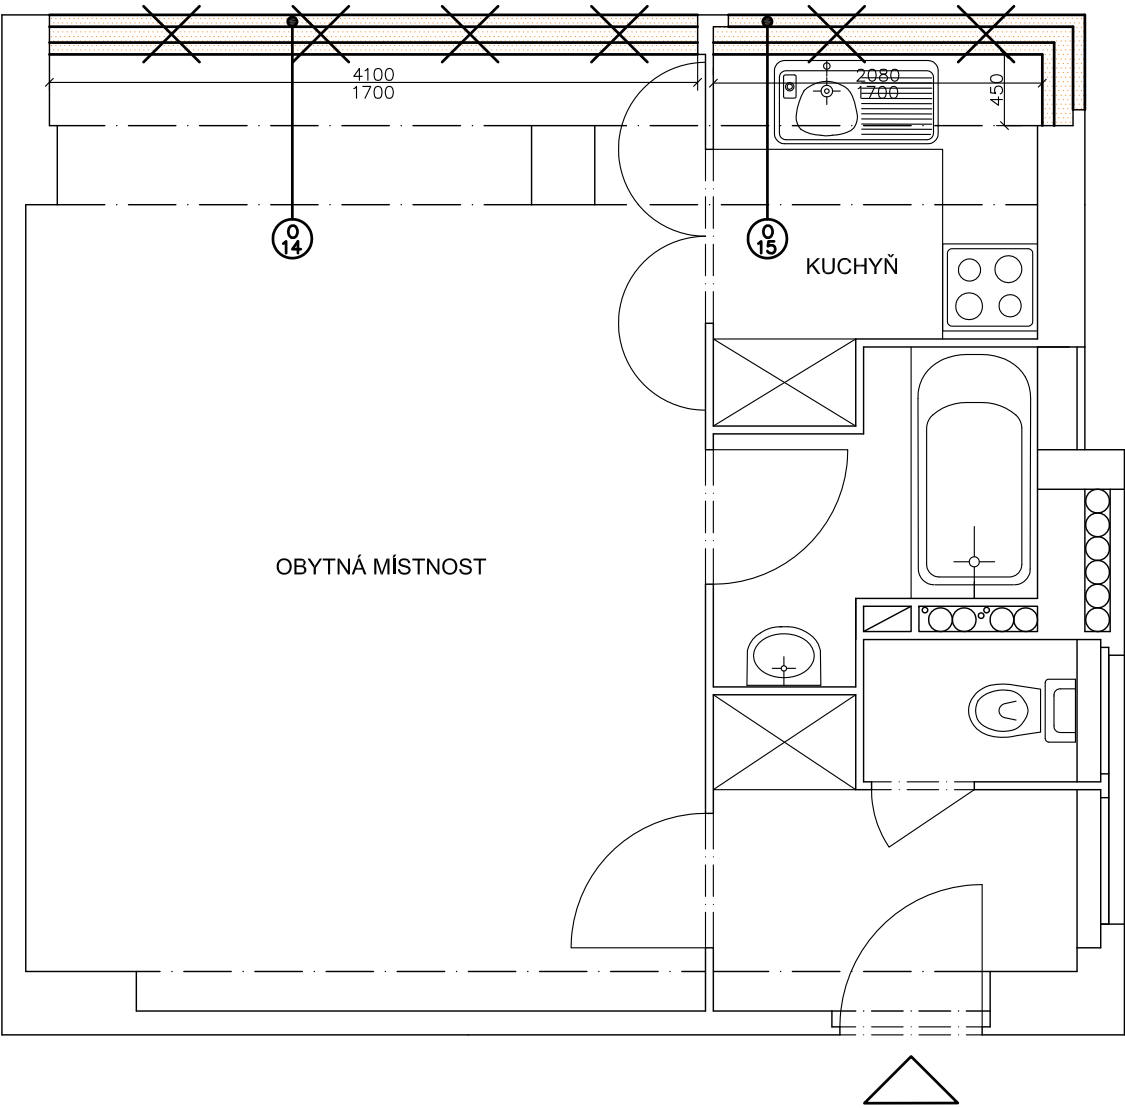
BYT - II/1NP/9/3
BOURACÍ PRÁCE

BOURACÍ PRÁCE V BYTĚ				X:\01_projekty\LS4U_logo.jpg
ADRESA AKCE:	INVESTOR:	OZNAČENÍ BYTU:		PROVÁDĚCÍ PROJEKT
Náměstí Svobody 728/1, 160 00 Praha 6	Městská část Praha 6, Čs. armády 23, 160 00 Praha 6	II/1NP/9/3		
MĚŘITKO 1:50	DATUM 8.9.2014	PODLAŽÍ	1.NP

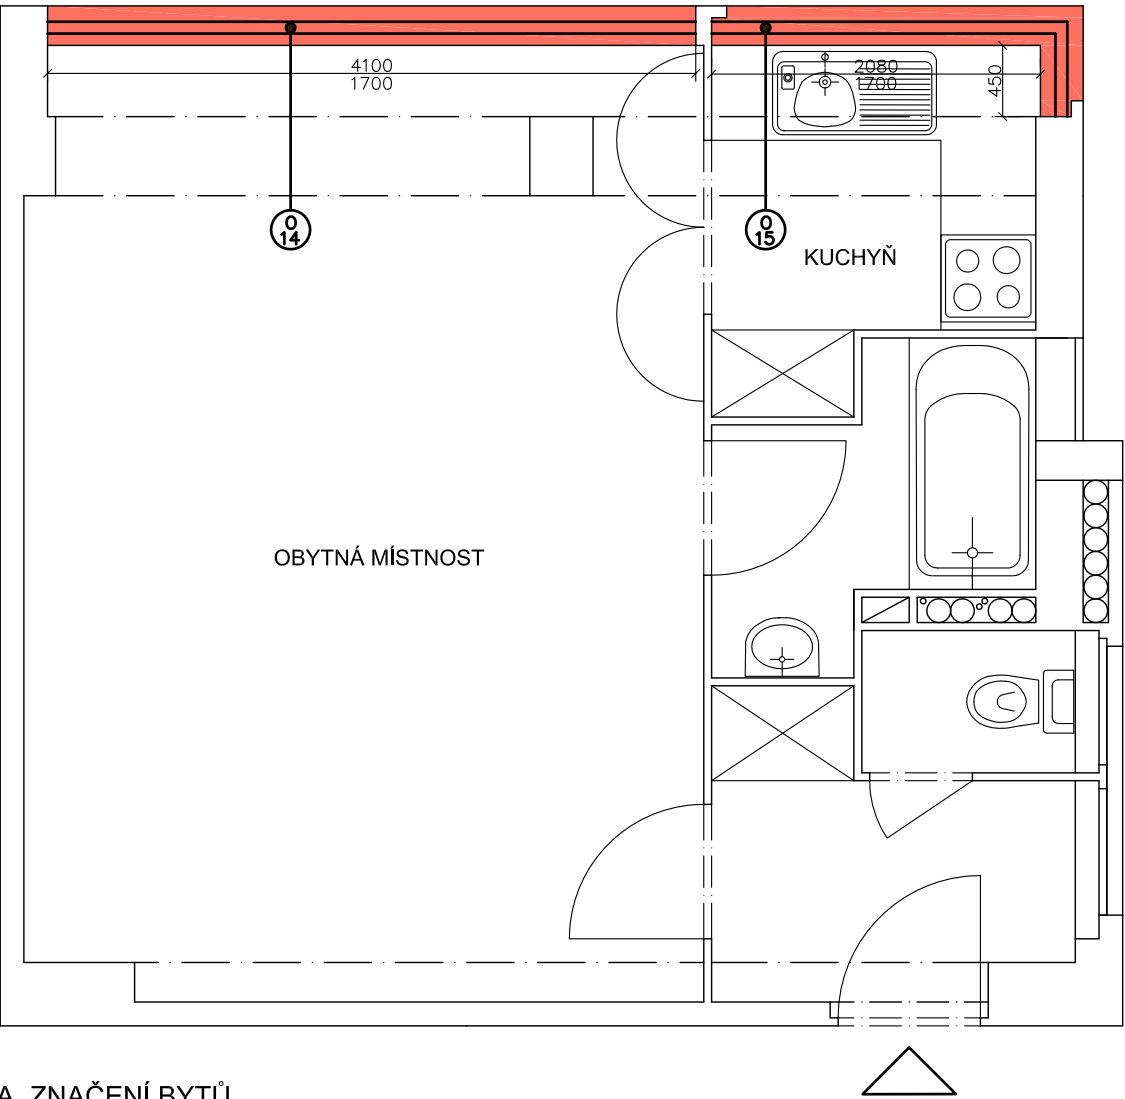
BYT - II/1NP/9/3
NAVRHOVANÝ STAV

POZN.: DEMONTÁŽ ČÁSTI KUCHYŇSKÉ LINKY PŘÍMO PŘÍLEHAJÍCÍ K OKNU, USCHOVÁNÍ A OCHRANA TĚTO ČÁSTI LINKY A PO DOKONČENÍ STAVEB. PRÁCI JEJÍ OPĚTOVNÁ INSTALACE OSTĚNÍ OKNA BUDE STAVEBNĚ ZAČISTĚNO A OPRAVENÉ PLOCHY KOLEM OKNA BUDOU NOVĚ VYMALOVÁNY

NOVÝ STAV OKEN V BYTĚ				X:\01_projekty\LS4U_logo.jpg
ADRESA AKCE:	INVESTOR:	OZNAČENÍ BYTU:		PROVÁDĚCÍ PROJEKT
Náměstí Svobody 728/1, 160 00 Praha 6	Městská část Praha 6, Čs. armády 23, 160 00 Praha 6	II/1NP/9/3		
MĚŘITKO 1:50	DATUM 8.9.2014	PODLAŽÍ	1.NP
