PŮDORYS 3. NP  
POZICE OKEN URČENÝCH K OPRAVĚ A DOPLNĚNÍ TĚSNĚNÍ

PROJEKTANT		ING. BARBORA HYNKOVÁ		PROJEKT	VÝMĚNA A OPRAVA OKEN V BYTOVÝCH JEDNOTKÁCH DOMU NÁMĚSTÍ SVOBODY 728/1 160 00 PRAHA 6 - DEJVICE Č. PARCELY 1039		RAZÍTKO	
VYPRACOVAL		ING. BARBORA HYNKOVÁ						
HIP		ING. ARCH. VOJTĚCH VECÁN						
<div>LANDSCAPE4U</div> <div>LANDSCAPE4U, spol. s r.o. ARCHITEKTONICKÝ ATELIÉR IČO: 26502411 SÍDL: TROJSKÁ 308/37, 182 00 PRAHA 8 ADRESA: MASARYKOVO NÁBR. 4, PRAHA 2 MOBIL: +420 602 214 972 EMAIL: vojta@landscape4u.cz</div>				INVESTOR	MĚSTSKÁ ČÁST PRAHA 6 ČS. ARMÁDY 23, 160 00 PRAHA 6			
				STATUS DOK.	PROVÁDĚCÍ PROJEKT			
				NÁZEV VÝKRESU	PŮDORYS 3. NP POZICE OKEN URČENÝCH K OPRAVĚ A DOPLNĚNÍ TĚSNĚNÍ		ČÍSLO VÝKRESU	DATUM VYDÁNÍ
							D.1.2.20	2014-09-08
							MĚŘÍTKO	Č. PARÉ
							1:250

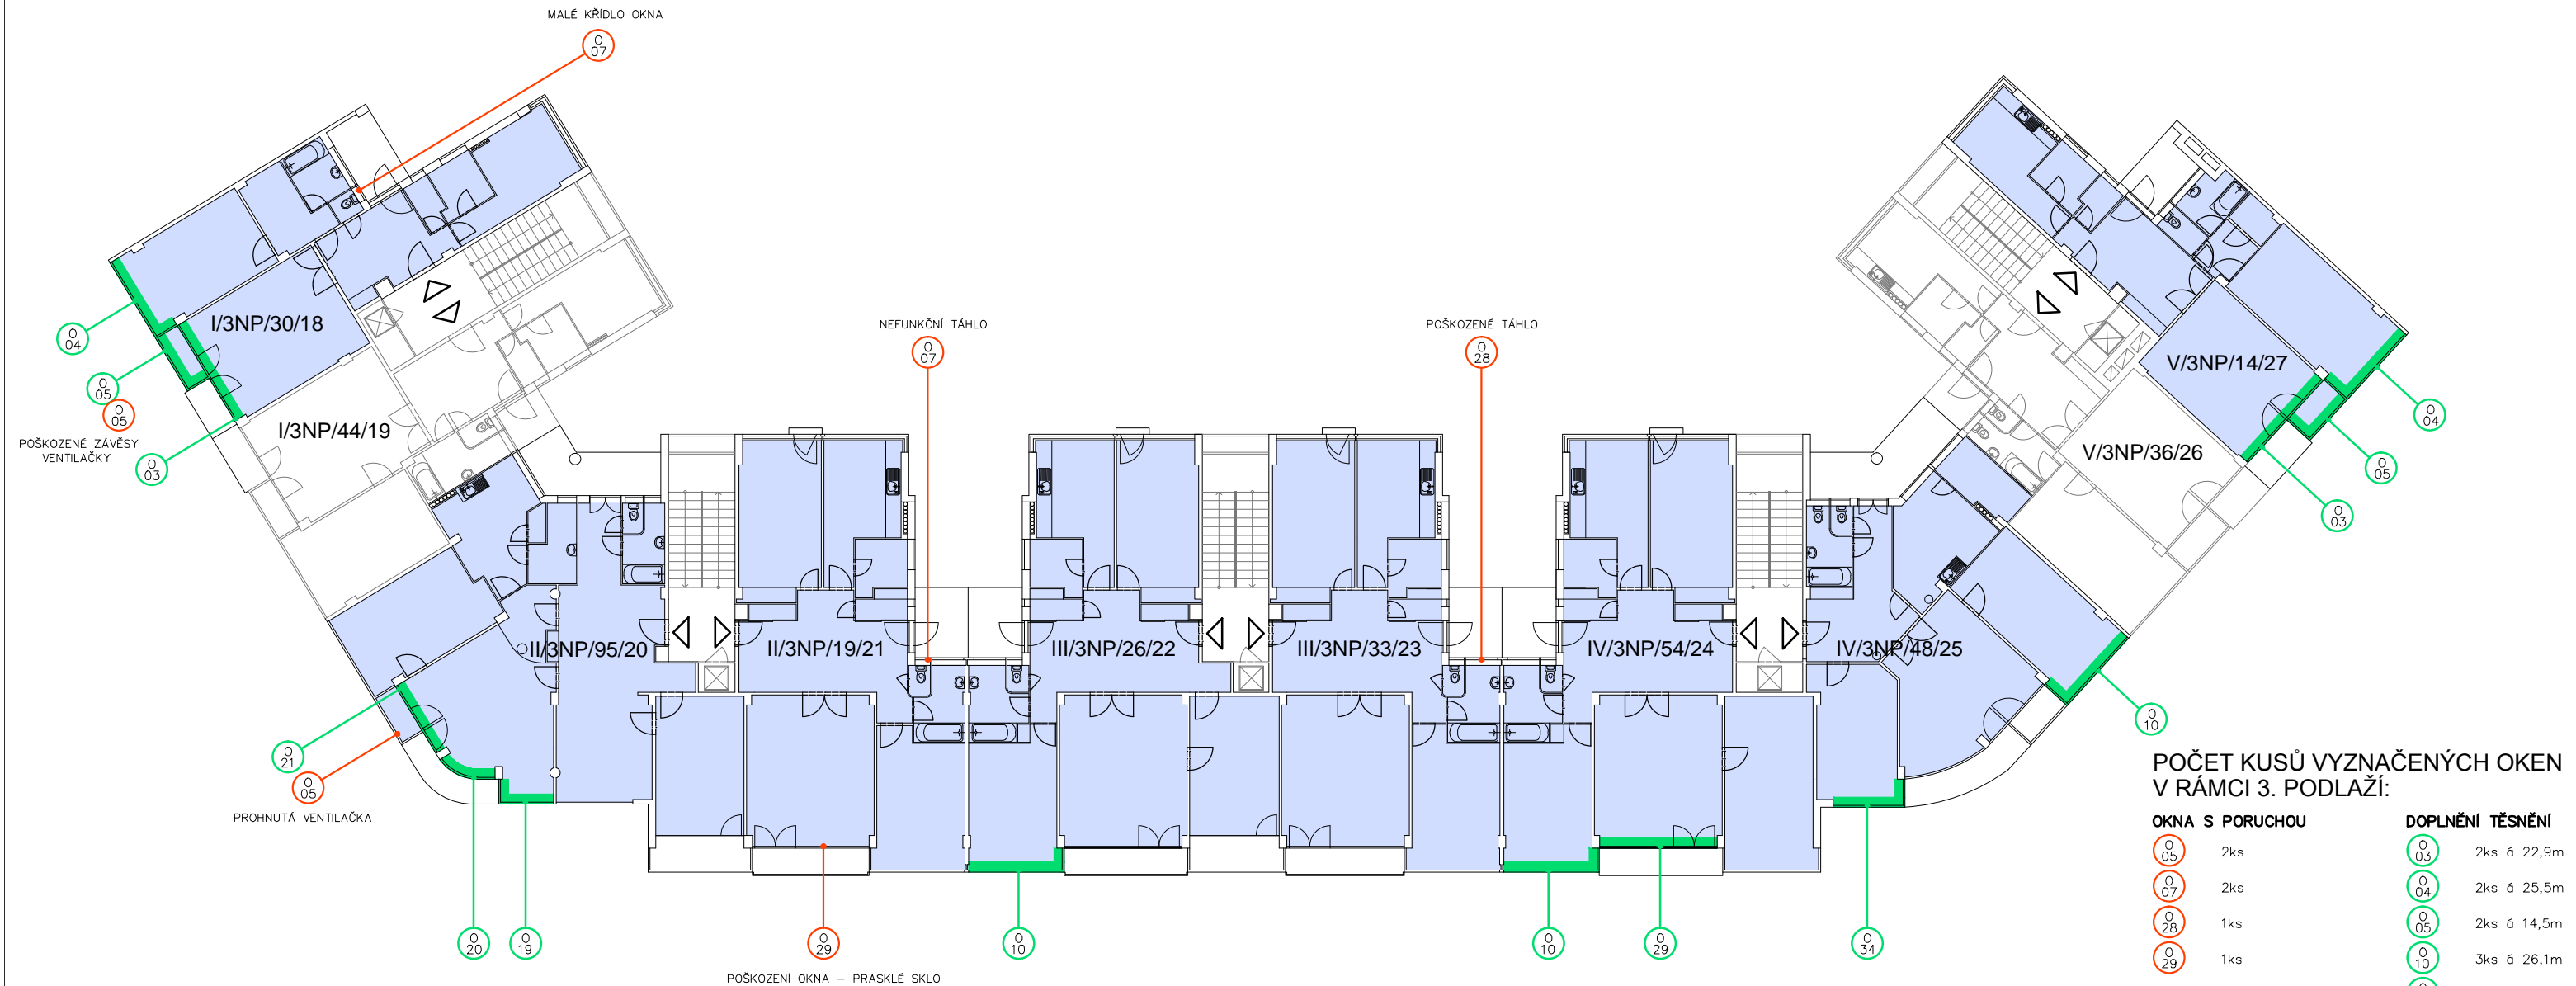
OKNA S PORUCHOU		DOPLNĚNÍ TĚSNĚNÍ	
<span>005</span>	2ks	<span>003</span>	2ks á 22,9m
<span>007</span>	2ks	<span>004</span>	2ks á 25,5m
<span>028</span>	1ks	<span>005</span>	2ks á 14,5m
<span>029</span>	1ks	<span>010</span>	3ks á 26,1m
		<span>019</span>	1ks á 14,4m
		<span>020</span>	1ks á 16,1m
		<span>021</span>	1ks á 20,1m
		<span>029</span>	1ks á 37,1m
		<span>034</span>	1ks á 20,3m

- OZNAČENÍ BYTU S OKNEM, URČENÝM K DÍLČÍ OPRAVĚ ČI DOPLNĚNÍ TĚSNĚNÍ
- OZNAČENÍ OKEN, DO KTERÝCH BUDE DOPLNĚNO SILIKONOVÉ TĚSNĚNÍ
- OZNAČENÍ VSTUPU DO BYTU
- 007 OZNAČENÍ OKEN S PORUCHAMI  
TYP PORUCH JE POPSÁN V PŮDORYSE A JEJICH OPRAVA JE ŘEŠENA V ČÁSTI PŮDORYSU BYTU
- 010 OZNAČENÍ OKEN, KTERÁ DLE PRŮZKUMU NEJSOU OPATŘENA TĚSNĚNÍM  
SILIKONOVÉ TĚSNĚNÍ BUDE V TÉTO ETAPĚ DOPLNĚNO

POZN.:  
OSTATNÍ NEOZNAČENÁ DŘEVĚNÁ OKNA SMĚREM DO ULICE MAJÍ DLE PROVEDENÉHO PRŮZKUMU  
OSAŽENA SILIKONOVÁ TĚSNĚNÍ RŮZNÉHO STÁŘÍ, U OCELOVÉ ZIMNÍ ZAHRADY TĚSNĚNÍ NEŘEŠÍME

POZN.:  
DÉLKY NAVRŽENÉHO SILIKONOVÉHO TĚSNĚNÍ  
JSOU UVEDENY BEZ NUTNÉ MONTÁŽNÍ REZERVY,  
KTERÁ SE MŮŽE POHYBOVAT V ROZPĚTÍ 10–20%
