STÁVAJÍCÍ STAV OKEN V BYTĚ

ADRESA AKCE:	INVESTOR:	OZNAČENÍ BYTU:	
Náměstí Svobody 728/1, 160 00 Praha 6	Městská část Praha 6, Čs. armády 23, 160 00 Praha 6	III/5NP/25/42	
MĚŘÍTKO 1:100	DATUM 8.9.2014	PODLAŽÍ 5.NP

PROVÁDĚCÍ PROJEKT

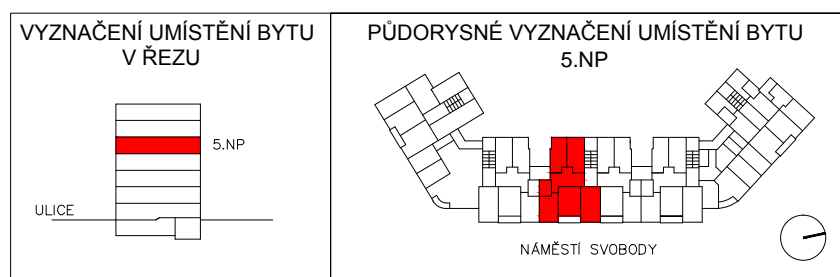
| | OKNA – PŮVODNÍ PO REPAZI,<br>STÁŘÍ CCA 75 LET |
| | OKNA – KOPIE PŮVODNÍCH,<br>STÁŘÍ CCA 10 LET |
| | NEFUNKČNÍ TÁHLŮ |
| | PRASKLÉ SKLO |
| | NETĚSNOST, OKNEM ZATĚKÁ,<br>PORUŠENÁ KONSTRUKCE OKNA |
| | OKNA S OSAZENÝM<br>SILIKONOVÝM TĚSNĚNÍM |
| | OKNA S MEZIOKENNÍMI ŽALUZIEMI |

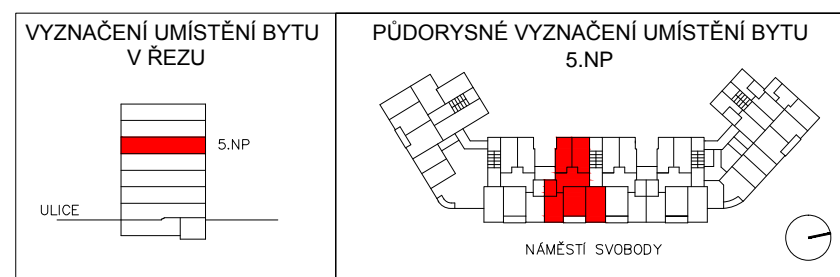
BOURACÍ PRÁCE V BYTĚ

| | VYZNAČENÍ OKNA A ŠPALETY<br>URČENÉ K DEMONTÁŽI A S TÍM<br>SPOJENÁ STAVEBNÍ ČINNOST |
| | ODSTROJENÍ KŘÍDEL A RÁMŮ OKNA<br>A JEHO LIKVIDACE |

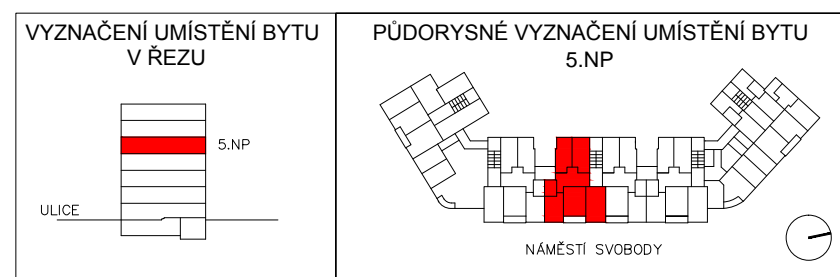
NOVÝ STAV OKEN V BYTĚ

| | OKNO URČENÉ K VÝMĚNĚ<br>PŘESNÁ ZODPOBĚ NOVOHO OKNA<br>VIZ. KNIHA DETAILŮ OKEN |
| | OKNA, DO KTERÝCH BUDE OSAZENO<br>SILIKONOVÉ TĚSNĚNÍ |
| | OPRAVA PORUCH OKEN |
| | PŘESKLÍT OKNO S PRASKLÝM SKLEM |
| | OPRAVIT NEFUNKČNÍ TÁHLŮ, PŘÍPADNĚ<br>VÝMĚNIT ZA NOVÉ |

POZN.:  
DEMONTÁŽ ČÁSTI KUCHYŇSKÉ LINKY PŘIMO PŘILÉHAJÍCÍ  
K OKNU, USCHOVÁNÍ A OCHRANA TĚTO ČÁSTI LINKY A  
PO DOKONČENÍ STAVBY. PRACÍ JEJÍ OPĚTOVNÁ INSTALACE  
ODBOURÁNÍ JEDNÉ ŘADY STAVAJÍCÍHO OBKLADU  
PO OSAZENÍ NOVÉHO OKNA DOPLNĚNÍ OBKLADEM STEJNÉHO  
DESIGNU A FORMÁTU JAKO PŮVODNÍ  
OSTĚNÍ OKNA BUDE STAVBENĚ ZAČISTĚNO A OPRAVENÉ  
PLOCHY KOLEM OKNA BUDOU NOVĚ VYMALOVÁNY
