STÁVAJÍCÍ STAV OKEN V BYTĚ				LANDSCAPE 4U PROVÁDĚCÍ PROJEKT
ADRESA AKCE:	INVESTOR:	OZNAČENÍ BYTU:		
Náměstí Svobody 728/1, 160 00 Praha 6	Městská část Praha 6, Čs. armády 23, 160 00 Praha 6	V/4NP/52/37		
MĚŘÍTKO 1:100	DATUM 8.9.2014	PODLAŽÍ	4.NP

**BYT - V/4NP/52/37
BOURACÍ PRÁCE**

**BYT - V/4NP/52/37
NAVRHOVANÝ STAV**

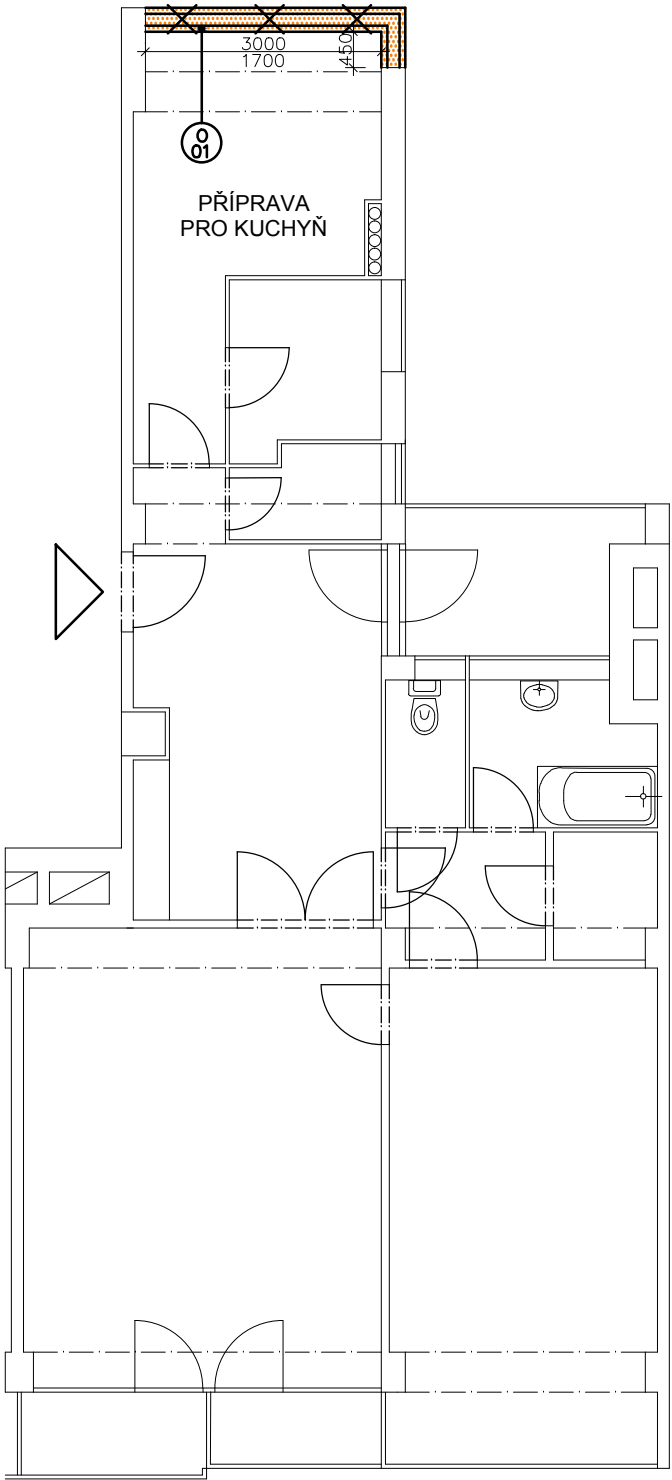
BOURACÍ PRÁCE V BYTĚ				LANDSCAPE 4U PROVÁDĚCÍ PROJEKT
ADRESA AKCE:	INVESTOR:	OZNAČENÍ BYTU:		
Náměstí Svobody 728/1, 160 00 Praha 6	Městská část Praha 6, Čs. armády 23, 160 00 Praha 6	V/4NP/52/37		
MĚŘÍTKO 1:100	DATUM 8.9.2014	PODLAŽÍ	4.NP

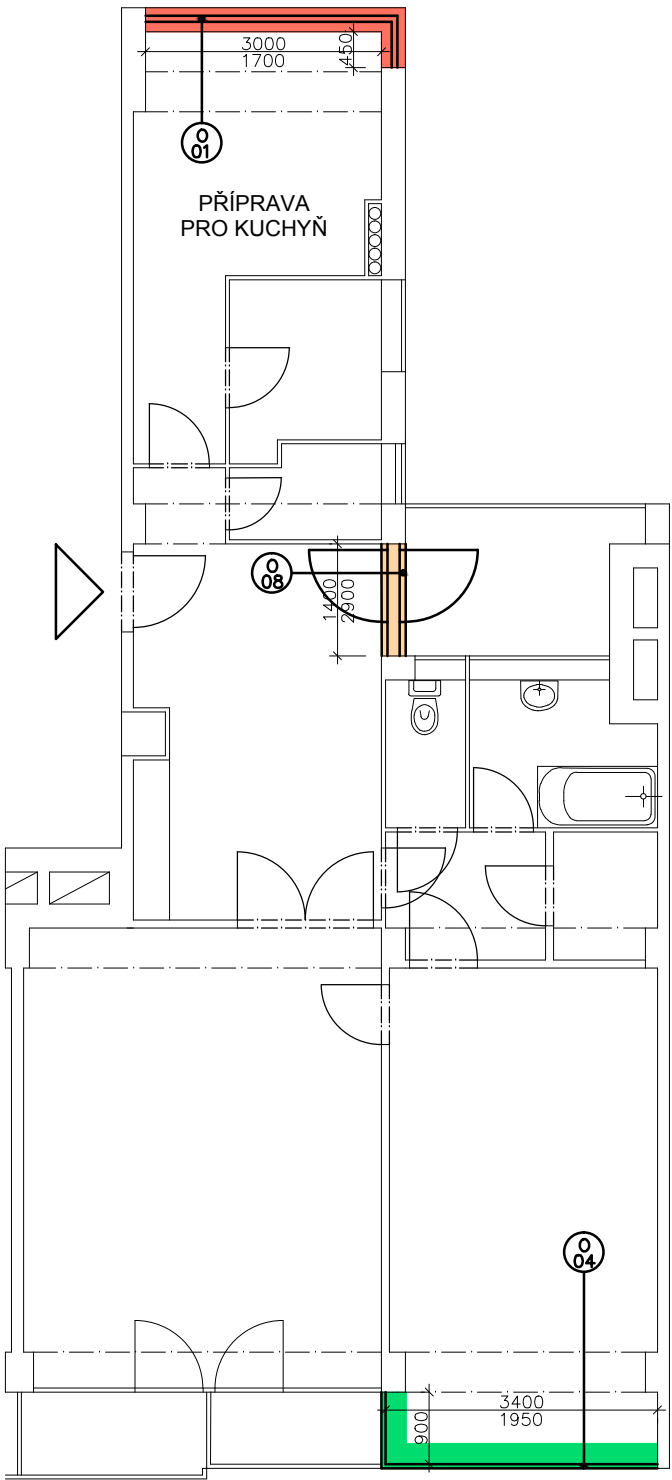
POZN.:
OSTĚNÍ OKNA BUDE STAVEBNĚ ZAČISTĚNO A OPRAVENÉ PLOCHY KOLEM OKNA BUDOU NOVĚ VYMALOVÁNY

NOVÝ STAV OKEN V BYTĚ				LandScape 4U PROVÁDĚCÍ PROJEKT
ADRESA AKCE:	INVESTOR:	OZNAČENÍ BYTU:		
Náměstí Svobody 728/1, 160 00 Praha 6	Městská část Praha 6, Čs. armády 23, 160 00 Praha 6	V/4NP/52/37		
MĚŘÍTKO 1:100	DATUM 8.9.2014	PODLAŽÍ	4.NP
